Newsletter Lignon du Forez - Natura 2000

N°70 / SEPTEMBRE 2017

Travaux en cours : effacement de 3 seuils à Chalmazel

Travaux d'amélioration morphologique de la Madeleine à Montbrison

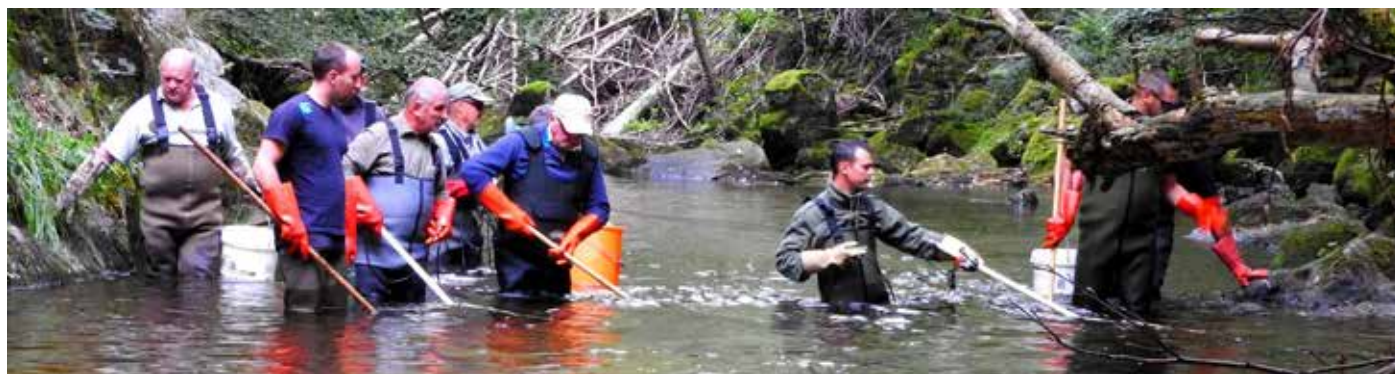
L'indice poisson-rivière (IPR) est un des indices utilisés en France dans le cadre de la Directive Cadre sur l'Eau (DCE). Il est basé sur l'évaluation des peuplements de poissons des rivières valorisée en tant qu'indicateur de la qualité de la rivière qui les abrite. Il présuppose que la qualité de la faune piscicole donne une image de l'état écologique général du milieu. L'IPR vise en particulier à évaluer l'écart existant entre la qualité du peuplement échantillonné par pêche électrique sur un site (dit « station ») et l'écopotentialité piscicole du site (un état de référence qui serait ce qu'on imagine être la population piscicole qui devrait être présente s'il n'y avait pas eu d'impacts significatifs de l'homme sur le milieu) et en amont et en aval.

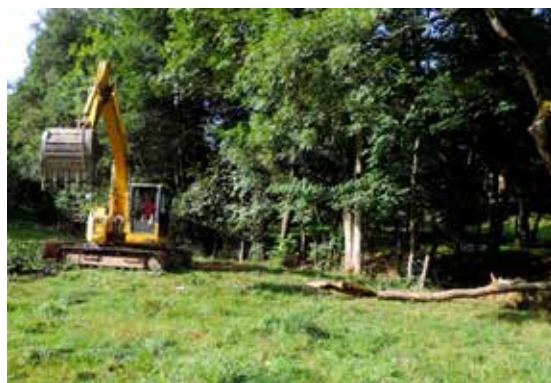
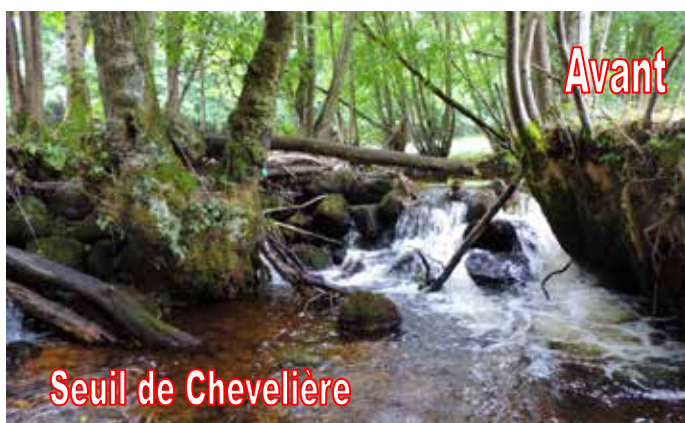
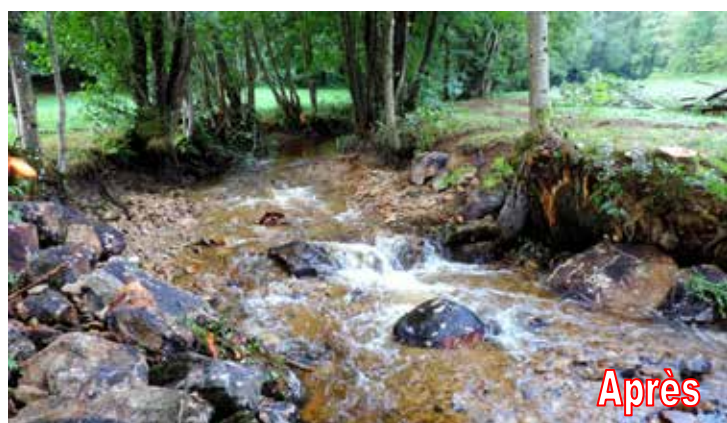
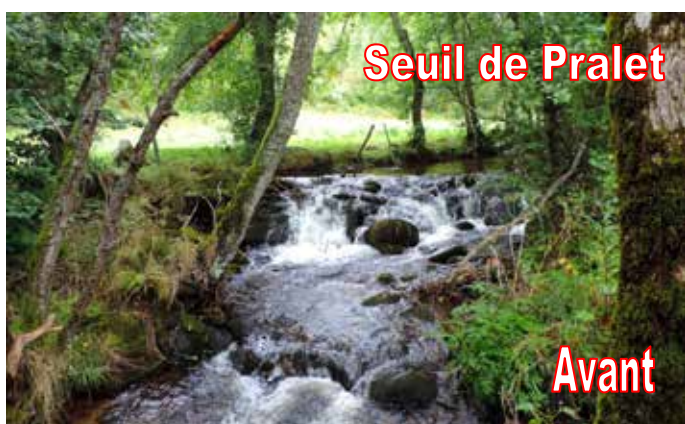
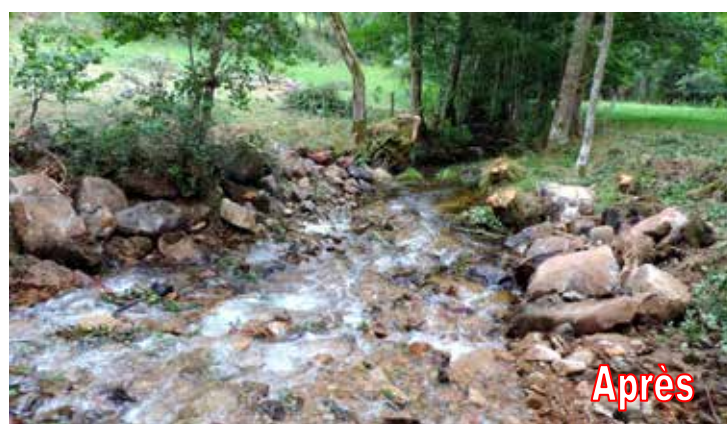
Les travaux ont consisté à démanteler les ouvrages en créant une brèche centrale. La mise en place de cette technique permet de pondérer le phénomène d'érosion régressive tout en créant un courant préférentiel utile en période d'étiage. Les matériaux prélevés de l'ouvrage ont été réemployés sur site pour des besoins ponctuels de comblement de fosses ou d'anse d'érosions. Ils ont également été disposés en diversification des habitats piscicoles présents.

L'arasement d'un ouvrage entraîne systématiquement un phénomène d'érosion régressive. Sur les secteurs concernés, au vu du profil en long et des différents calages naturels du substrat, l'impact à l'amont de l'ouvrage est estimé à 50 mètres maximum pour chacun des sites de Pralet et Chevelière.

Le syndicat a tout de même mis en place des actions préventives. Une phase d'abattage a été réalisée sur une centaine de mètres en amont de chaque ouvrage ; les plus gros arbres constituant la ripisylve ont été supprimés afin d'alléger les pressions sur les berges. Idem pour ceux dont l'état sanitaire ou la stabilité paraissaient inappropriés. Pour les deux seuils, la zone en amont reste propice à l'abreuvement des troupeaux présents dans les prairies riveraines. Après stabilisation du profil, la mise en place d'abreuvoirs de type descente aménagée pérenniser ces pratiques tout en limitant l'impact au milieu

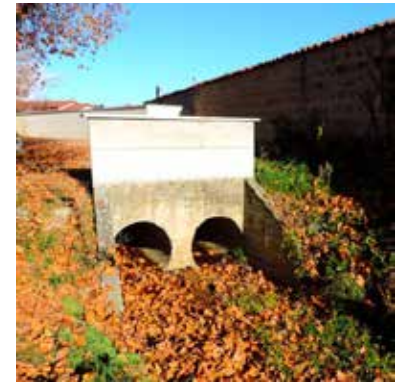
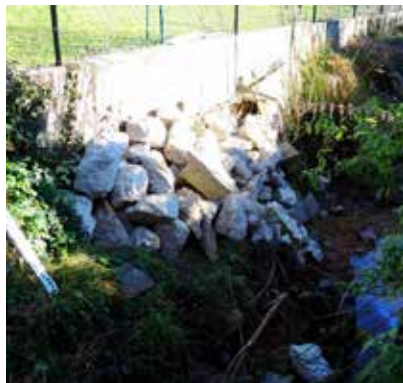
Ces différentes perturbations ont un impact très localisé, provoquant des désordres morphologiques et souvent des érosions sur les berges voisines. Il semblait toutefois nécessaire de prendre en compte le fort risque d'inondation sur le secteur concerné. Lors des forts épisodes orageux, le ruisseau est rapidement en limite de gabarit, les différents passages busés réduisant encore la capacité d'écoulement et d'absorption. Les différents aménagements et

déblais de matériaux pouvaient, s'ils étaient emmenés par les hautes eaux, créer des bouchons et embâcles très problématiques.

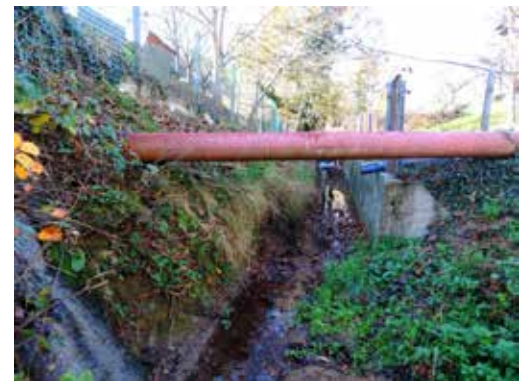
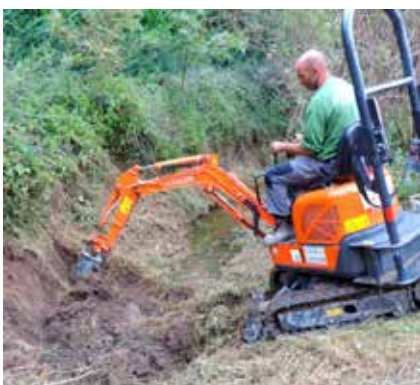
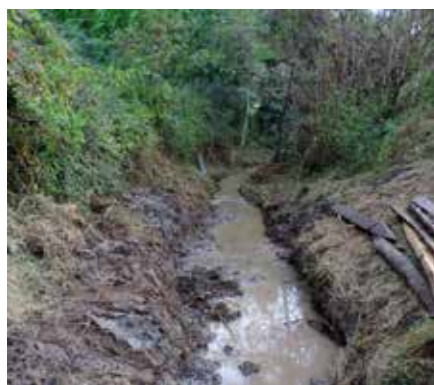
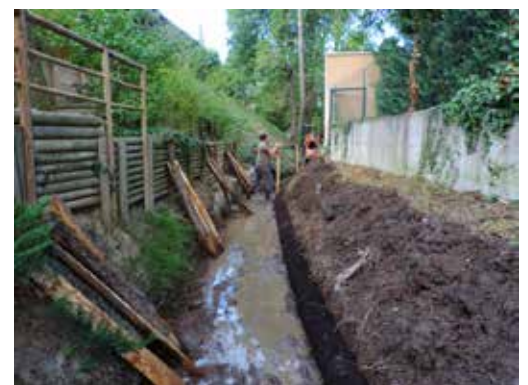
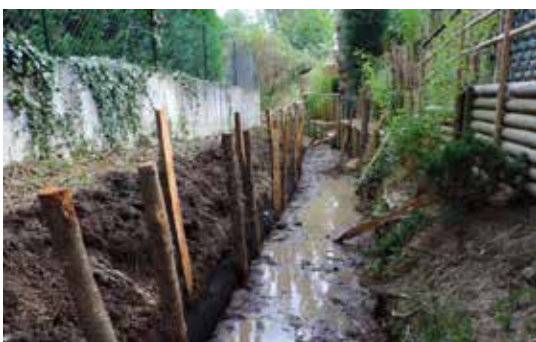
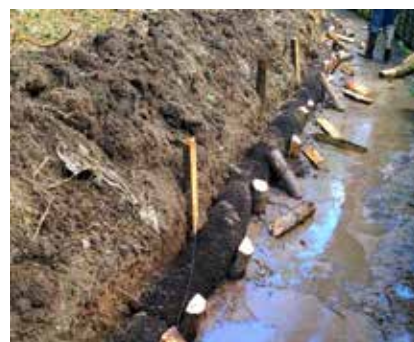
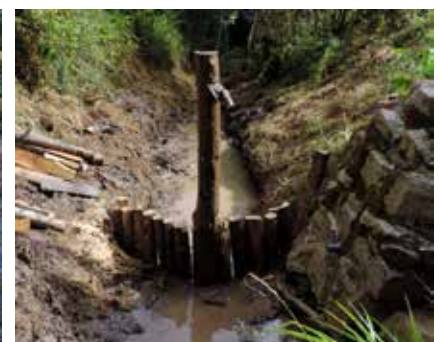
L'équipe technique du SYMILAV, en lien avec les différents partenaires institutionnels, a élaboré un projet se décomposant en plusieurs actions, visant à résorber un certain nombre de perturbations et de dysfonctionnements, et à restaurer globalement l'état du cours d'eau. Des opérations de dynamisation et d'entretien de la ripisylve suivant un mode de gestion adapté au contexte urbain, ont été associées dans un premier temps à des travaux sur berges.
